CONEM 2016
CONGRESSO NACIONAL DE
ENGENHARIA MECÂNICA

VERIFICAÇÃO DA VIDA DA FERRAMENTA PCBN 7025 WIPER E DA RUGOSIDADE R_a NO TORNEAMENTO DO AÇO ABNT H13 UTILIZANDO O SOFTWARE AUDACITY

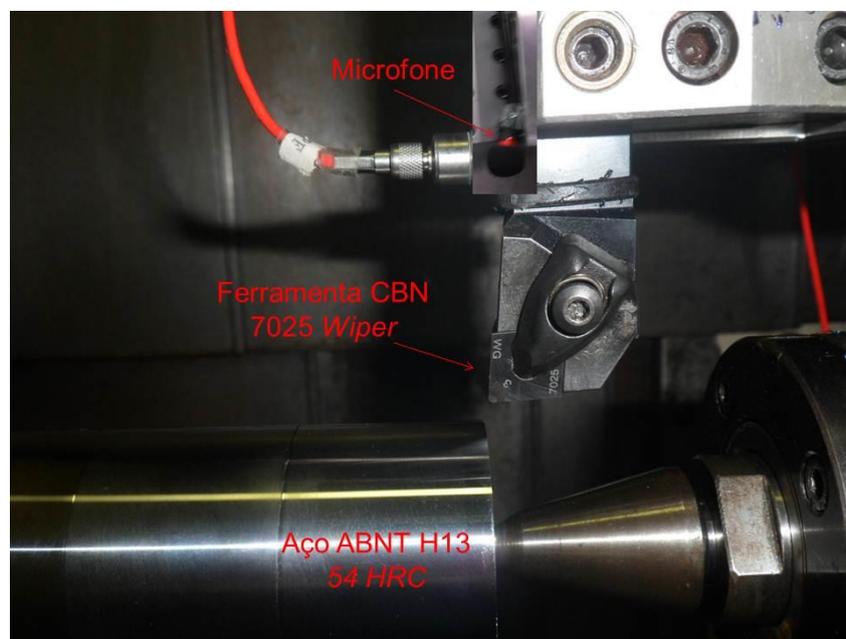
Figura 1. Processo de Torneamento Duro

O porta-ferramenta foi um DCLNL 2020K12. A geometria de corte utilizada nos ensaios foi a seguinte: ângulo de saída (α) 6°; ângulo de ataque (γ) -6°; ângulo de posição da aresta principal de corte (χ) 95°; ângulo de inclinação da aresta de corte (λ) -6°. O desgaste da ferramenta foi monitorado através de um microscópio óptico com uma câmera digital, com 40 X ampliação. A Figura 1 mostra uma fotografia da região experimental da máquina e da ferramenta feita durante o experimento.

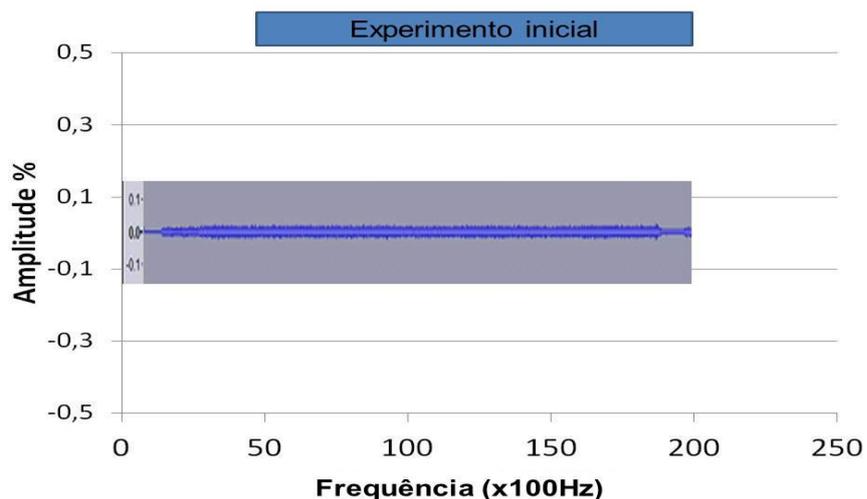
Figura 2. Experimento inicial

A Figura 2 apresenta um experimento inicial realizado, onde se pode notar que o funcionamento da máquina esta em condições normais, sendo demonstrado através do gráfico, mantendo um sinal contínuo sem variações, onde não houve contato entre a ferramenta e o aço, somente com a máquina ligada e realizando o movimento de corte.

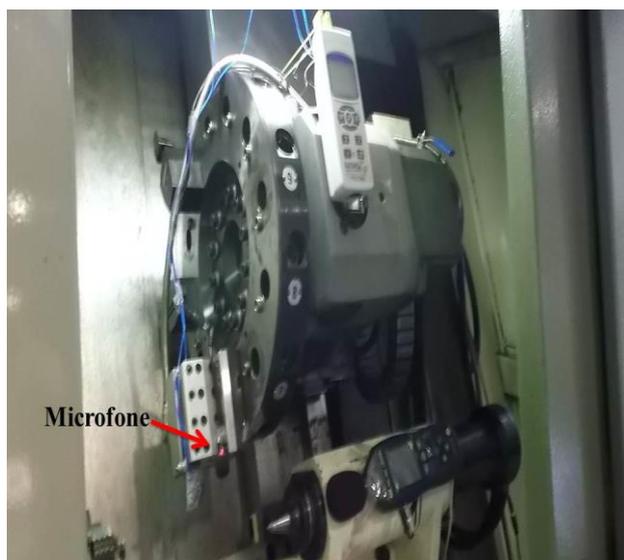
Figura 3 (a) Posição do microfone na máquina

A Figura 3 (a) apresenta a posição do microfone instalado e na Figura 3 (b) apresenta o medidor de rugosidades (rugosímetro).

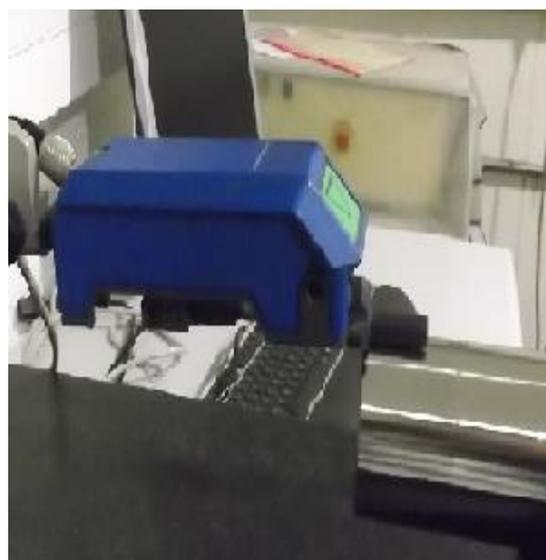
Figura 3 (b) Rugosímetro utilizado nas medições

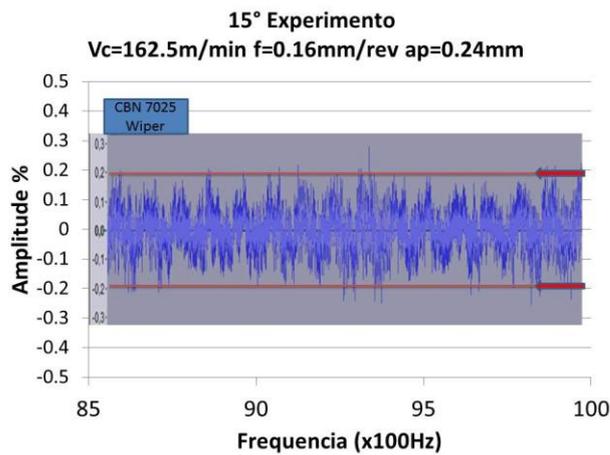
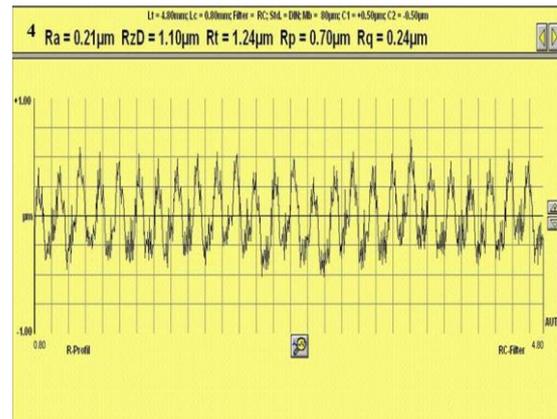
Figura 4 (a) Confirmação da amplitude

Figura 4 (b) Confirmação da rugosidade Ra

A Figura 4 (a) apresenta os valores de amplitude na faixa de 0,2 % usando valores do experimento realizado de numero 15, este escolhido aleatoriamente, com parâmetros $V_c = 162,5$ m/min, $f = 0,16$ mm/rev e $a_p = 0,24$ mm e a Fig. 4 (b) apresenta a medida de rugosidade R_a na faixa de $0,2$ μ m. Foram realizados 10 testes com diferentes valores dos fatores e estes comparados com as amplitudes e as rugosidades medidas. Obteve-se uma igualdade de referências de valores entre as amplitudes e as rugosidades encontradas, onde pode-se comprovar a correlação existente entre os valores da amplitude e os valores da rugosidade.

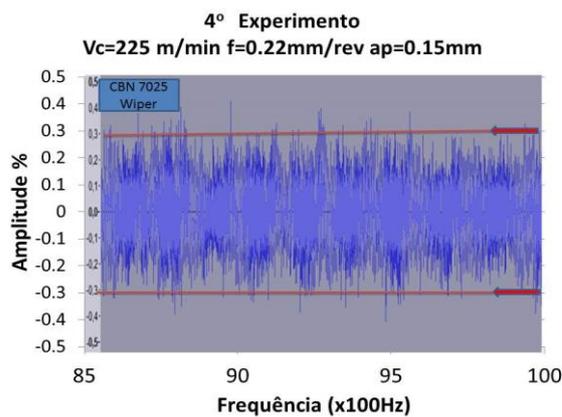
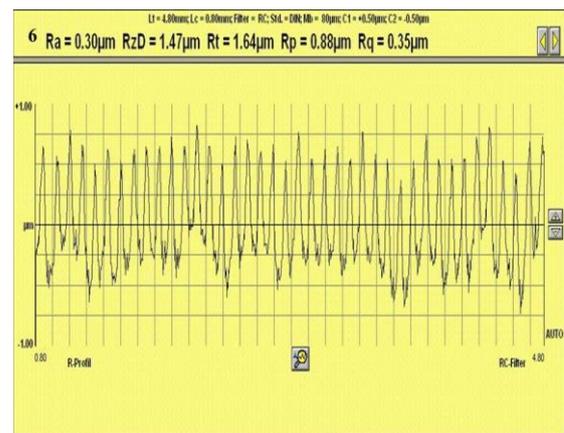
Figura 5 (a) Confirmação da amplitude

Figura 5 (b) Confirmação da rugosidade Ra

Da mesma maneira a Fig. 5 (a) apresenta os valores de amplitude na faixa de 0,3 % usando valores do experimento realizado de número 4, com $V_c = 225 \text{ m/min}$, $f = 0,22 \text{ mm/rev}$ e $a_p = 0,15 \text{ mm}$ e a Fig. 5 (b) apresenta a medida de rugosidade R_a na faixa de $0,3 \text{ }\mu\text{m}$. Verifica-se que existe uma correlação entre os valores encontrados. Da mesma forma, foram realizados 10 testes e em todos obteve-se correlação entre os valores encontrados.

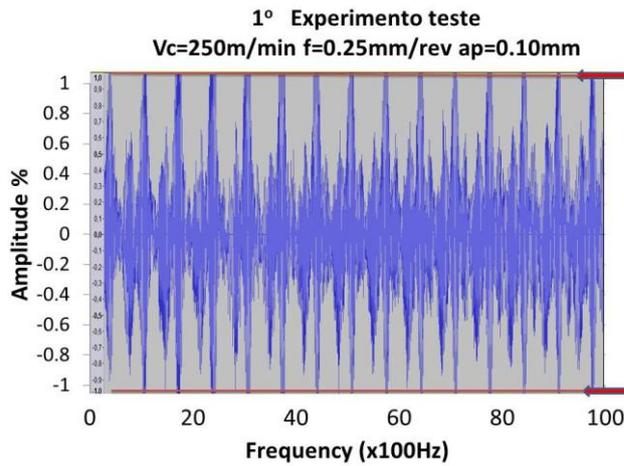
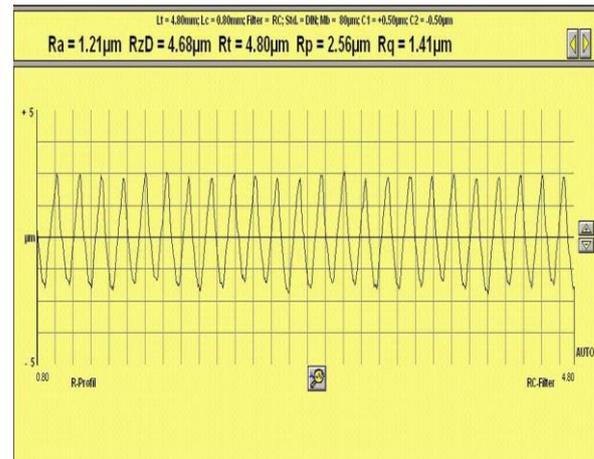
Figura 6 (a) Confirmação da amplitude

Figura 6 (b) Confirmação da rugosidade Ra

Na Figura 6 (a) e 6 (b) um teste foi realizado com valores dos fatores escolhidos fora dos valores encontrados na tab. 3. Este teste proposital apresentou da mesma forma que os outros testes realizados, uma correlação entre as medidas encontradas. Foram realizados 10 testes com valores aproximados e todos apresentaram correlações entre as medidas. A Fig. 6 (a) apresenta os valores de amplitude na faixa de 1 % usando valores do experimento realizado com $V_c = 250 \text{ m/min}$, $f = 0,25 \text{ mm/rev}$ e $a_p = 0,10 \text{ mm}$ e a Fig. 6 (b) apresenta a medida de rugosidade R_a na faixa de $1,2 \text{ }\mu\text{m}$. Verifica-se que existe uma correlação entre os valores encontrados.

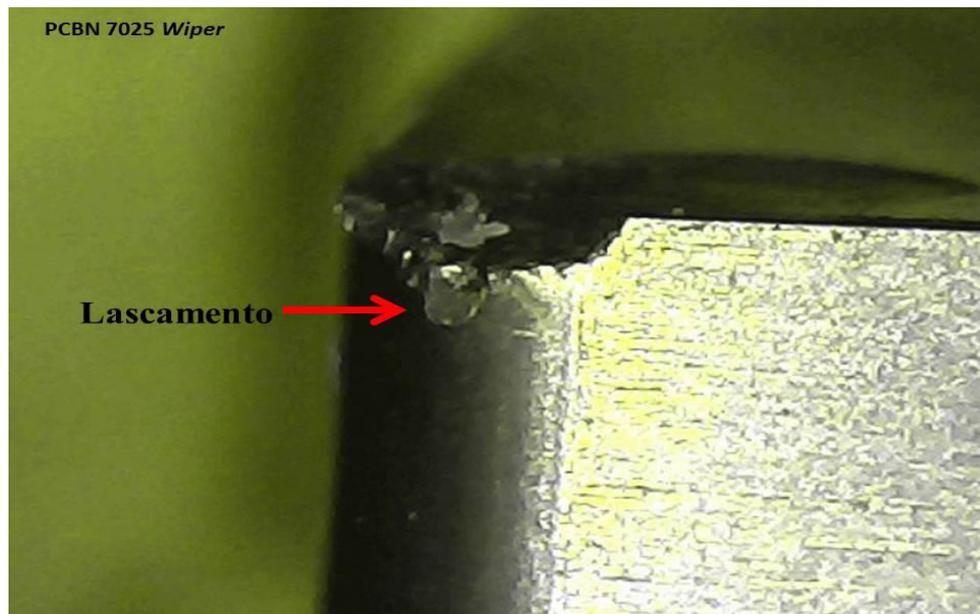
Figura 7. Ferramenta CBN 7025 Wiper com lascamento

A Figura (7) apresenta a ferramenta com lascamento após o 13º passe realizado e a Fig. (8) apresenta a amplitude. Verifica-se na Figura (8) ocorreu uma falha de amplitude, demonstrando que algo anormal aconteceu. Diante deste fato foram realizados 5 testes para verificação de alterações na amplitude apresentada. Em todos os testes foi verificada uma mudança significativa nas amplitudes indicadas, mostrando que podem ser percebidas as alterações que ocorrem durante o experimento.

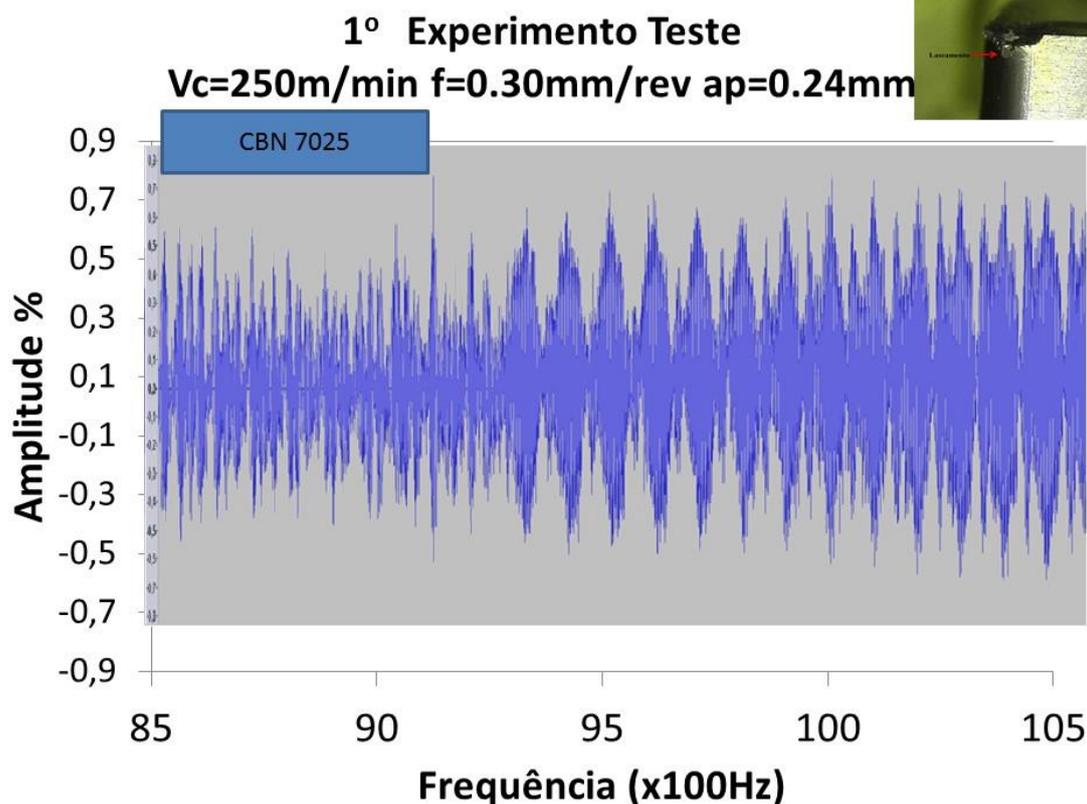
Figura 8. Alteração da Amplitude devido ao lascamento da ferramenta CBN 7025 Wiper
